Connector for FPC

# *FH series Q&A*

9月, 2023

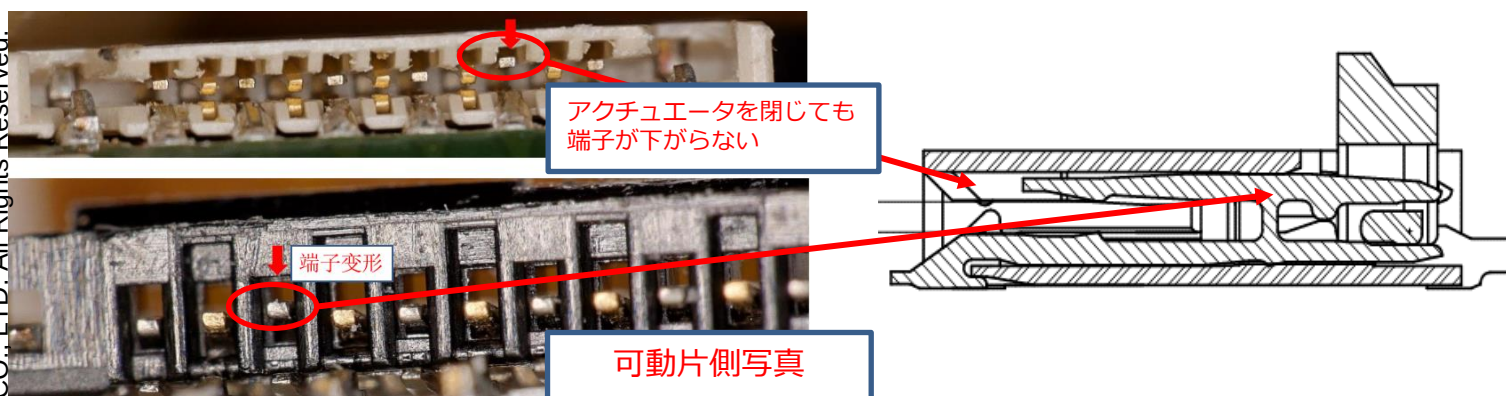
金具のはんだ量が多い場合や推奨とパターン位置が違う場合、端子へはんだが過剰に供給されてしまい、アクチュエータを操作しても端子が変位しない場合があります。

透明な異物（フラックス）の付着

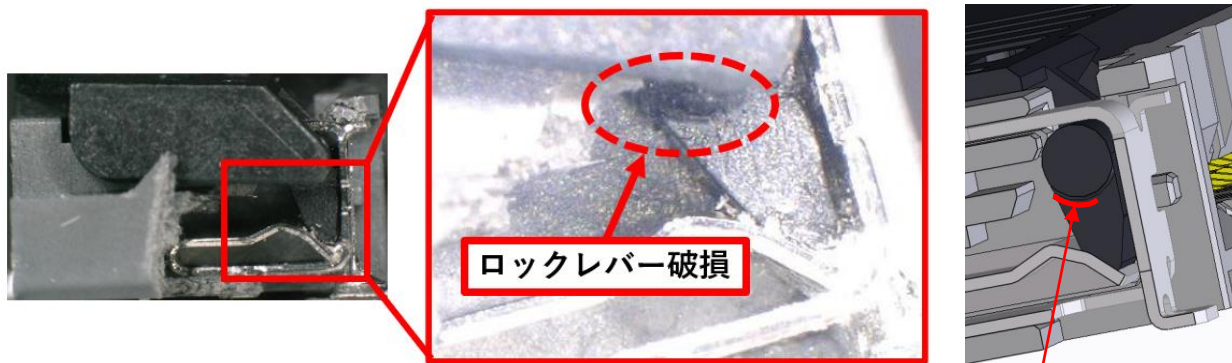
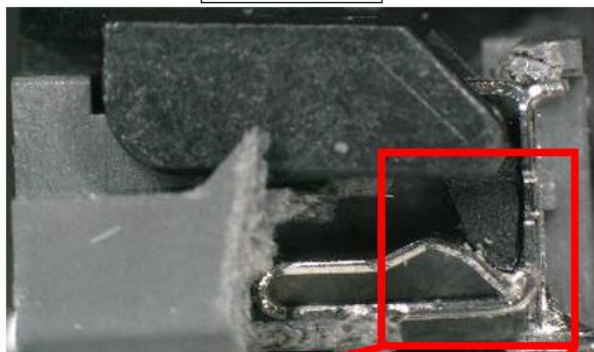
#### 4.1.1③ はんだ量が多い（FH63Sシリーズ、QR-2022-0982）

金具のはんだ量が多い場合や推奨とパターン位置が違う場合、金具へはんだが過剰に供給されてしまい、金具のロック機構が働かなくなる場合があります。

ロックレバー破損箇所

不具合品

はんだ上がり発生

金具ばねが固定されてしまう

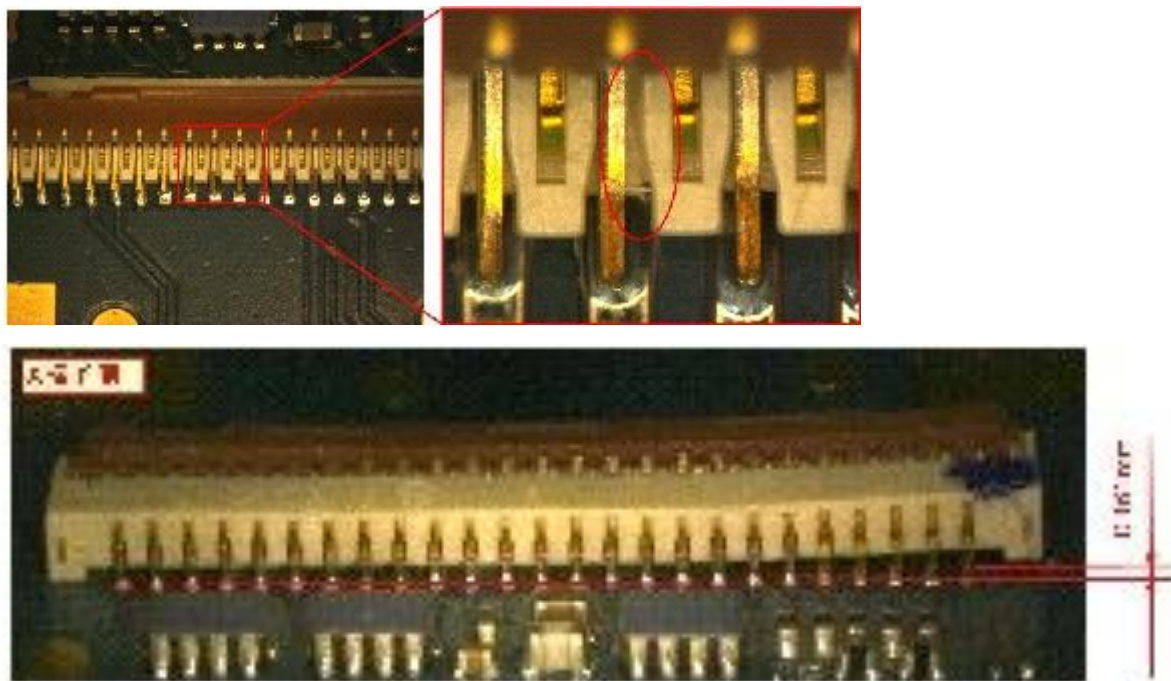
コネクタにクラックが発生している場合、コネクタが変形して、端子リード部が浮き上がって基板とが離れてしまうことで、十分なフィレットが形成されなかったり、未はんだとなったりする場合があります。

コネクタ下面クラックによる未はんだ（FH36シリーズ）

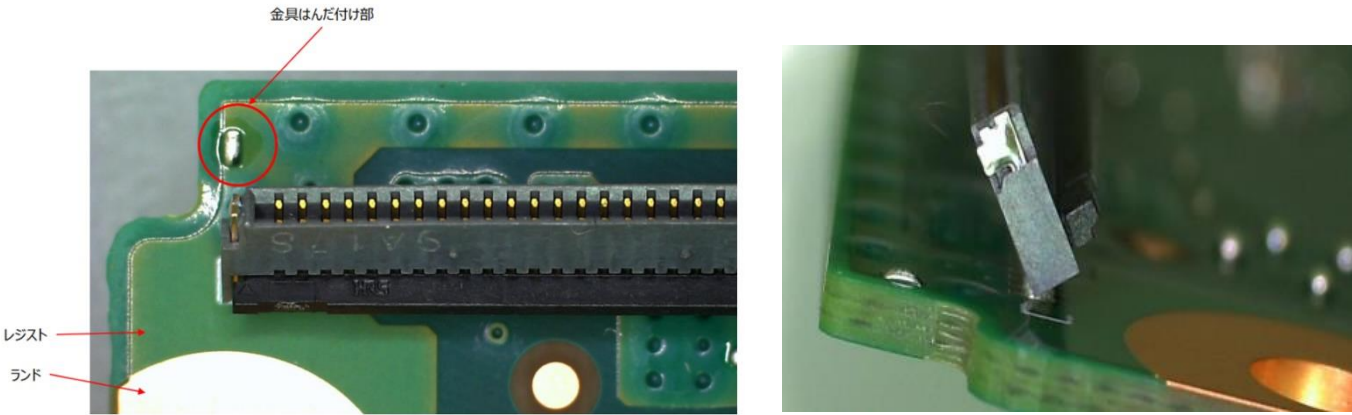
基板がオーバーレジスト処理になっている場合、レジストが厚いと段差が生じ、はんだ付け不良となる場合があります。また、コネクタの下にシルクレー等がある場合もその段差により、はんだ付け不良になる可能性があります。

レジスト段差による未はんだ：マンハッタン現象（FH34シリーズ）

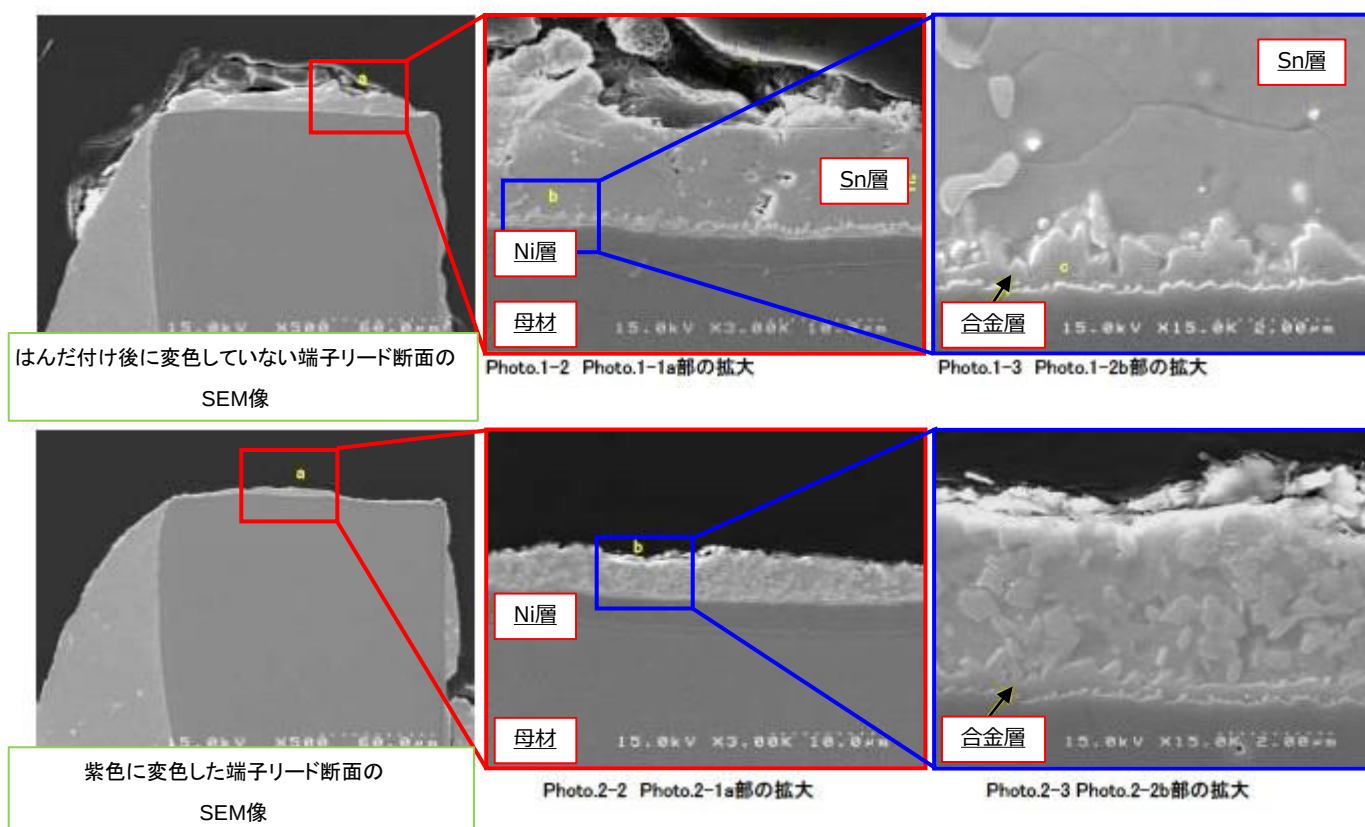
リード部の変色のみの現象であれば、コネクタ性能上、問題ありません。

端子リード部が紫色に変色するのは、端子表面に「Sn-Ni-Au合金層」が現れている為です。

端子変色状態（FH26シリーズ）

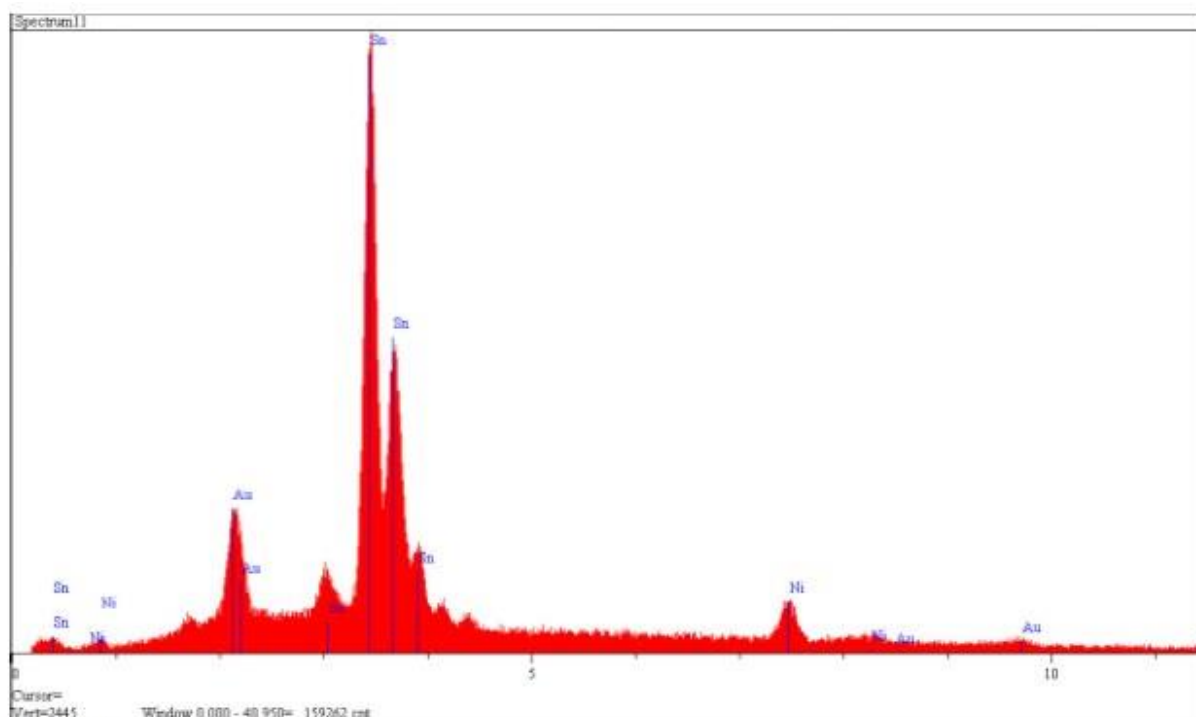
以下の通り、端子リードが変色している端子と変色していない端子に成分の違いはありません。

紫色に変色した端子リード部のEDX分析結果

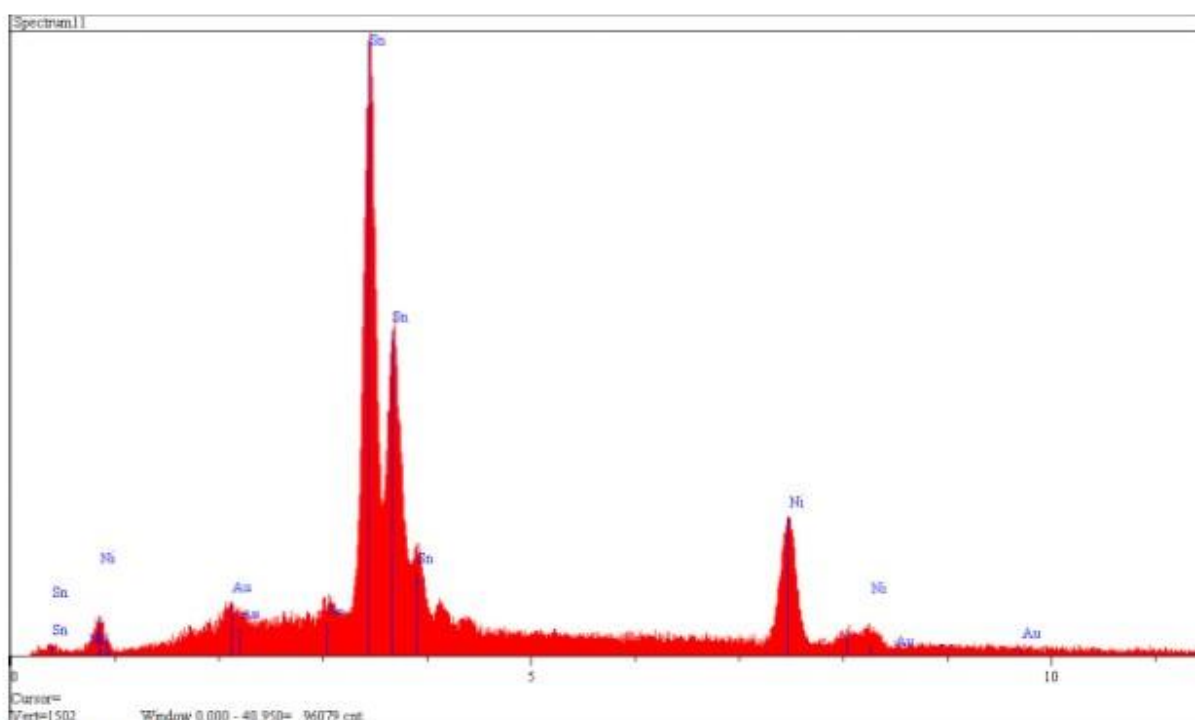
通常のはんだ付け状態端子リード部のEDX分析結果

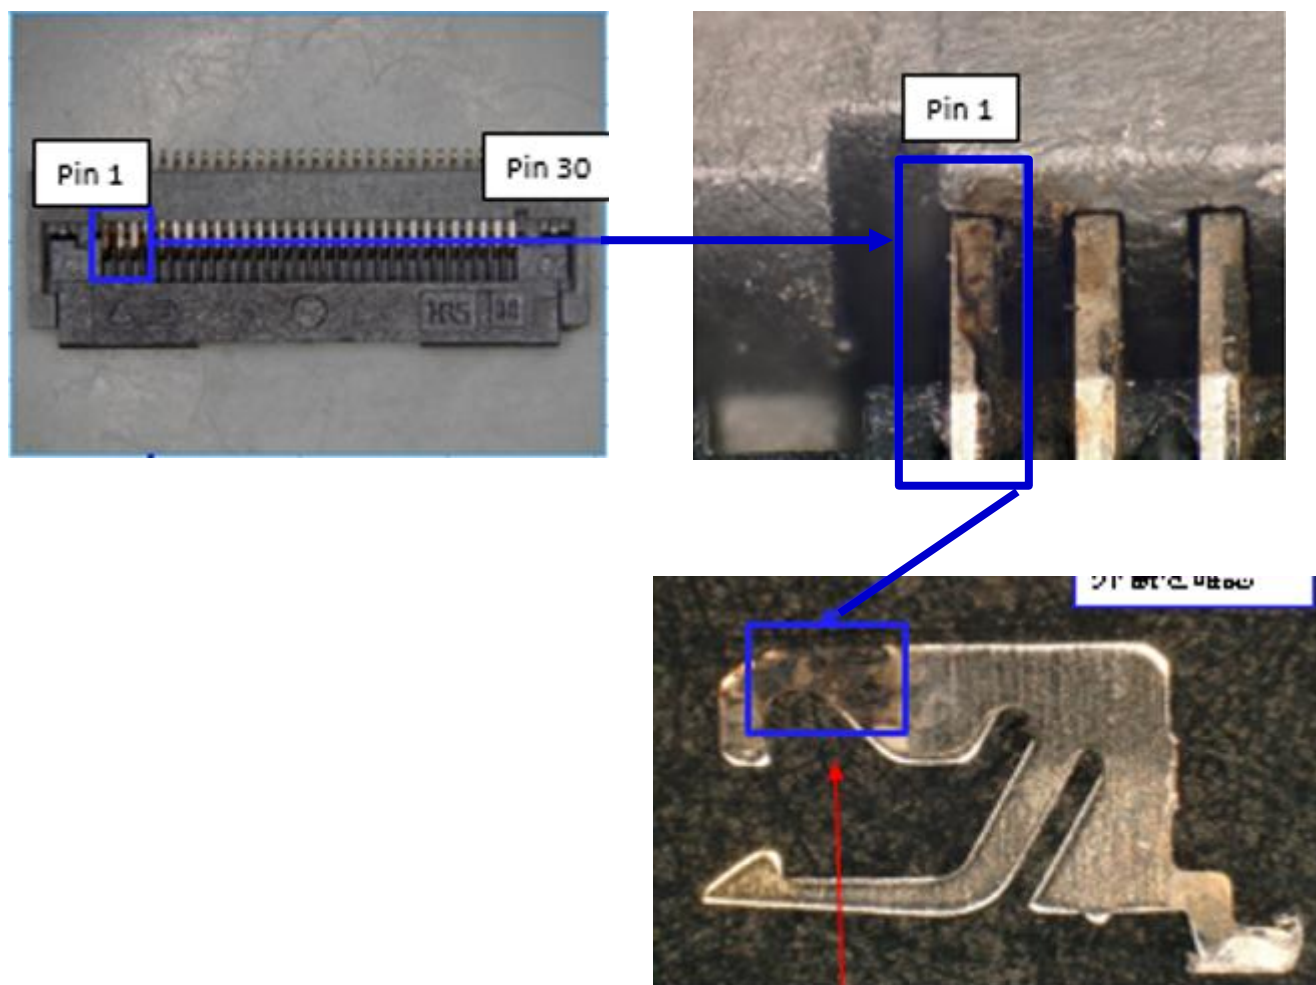
端子が腐食しているというご指摘を頂きましたが、異物の付着により変色のように見える事例がありました。異物の特定には元素分析を行う必要がありますが、お客様での付着の可能性がないか、事前に調査いただけると、大変助かります。

上腕部のケースから飛び出している部分にのみ、  
異物が付着している

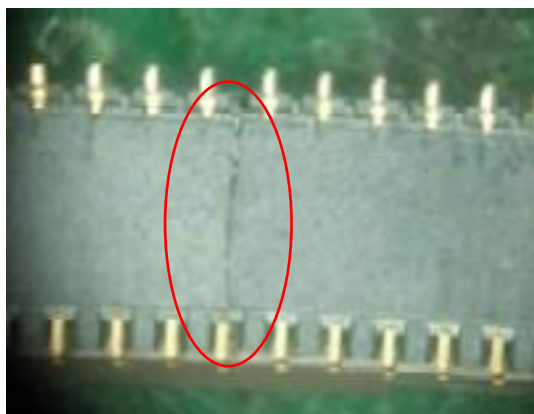
コネクタのクラック（FH26シリーズ）

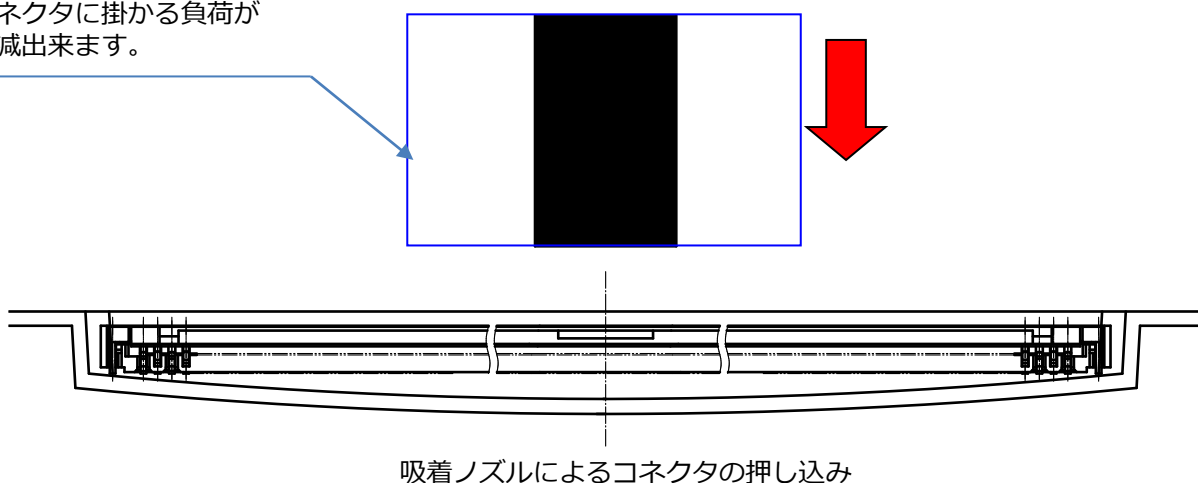
実装工程において、エンボスキャリアテープ内からピックアップする際、コネクタを吸着ノズルから押し込み過ぎている場合、コネクタハウジングの破損や端子抜けが発生する可能性があります。

コネクタ下面クラック（例）

コネクタ下面クラックによる未はんだ（例）

ピックアップ時にコネクタに過度な負荷がかからないよう、ご配慮をお願いします。

また、吸着ノズルの径が小さい場合、コネクタにかかる負荷が1点に集中しますので、幅広のノズルに変えると、対策になる場合があります。（特に多極の場合有効）

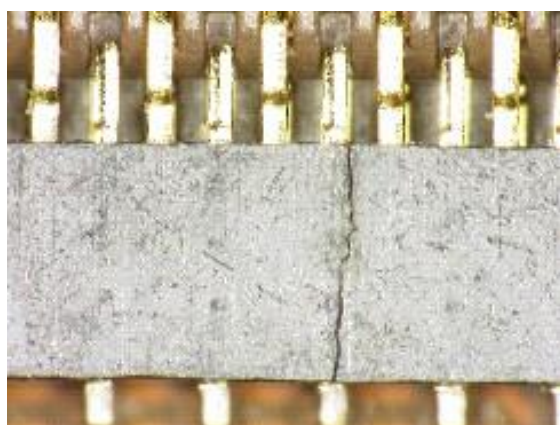
基板を過度に反らせた場合、コネクタ上面にクラックが生じるだけではなく、アクチュエータが破損したり、はんだクラックが生じたりする場合があります。過度な負荷がコネクタに生じないようにご配慮頂きたいお願い致します。

コネクタ上面クラック（FH26シリーズ）

基板のたわみ量は基板幅 100 mm に対して 0.5 mm 以内として頂きたいお願い致します。またコネクタ部を取り扱う際は、コネクタ部がたわまないようにし、コネクタの長手方向を挟むような持ち方は出来る限り避けてください。

尚フレキ基板に実装している場合は、補強板を設けることで、コネクタへの負荷を低減させることができます。弊社では、補強板は、厚さ 0.3 mm 以上のガラスエポキシ材を推奨します。

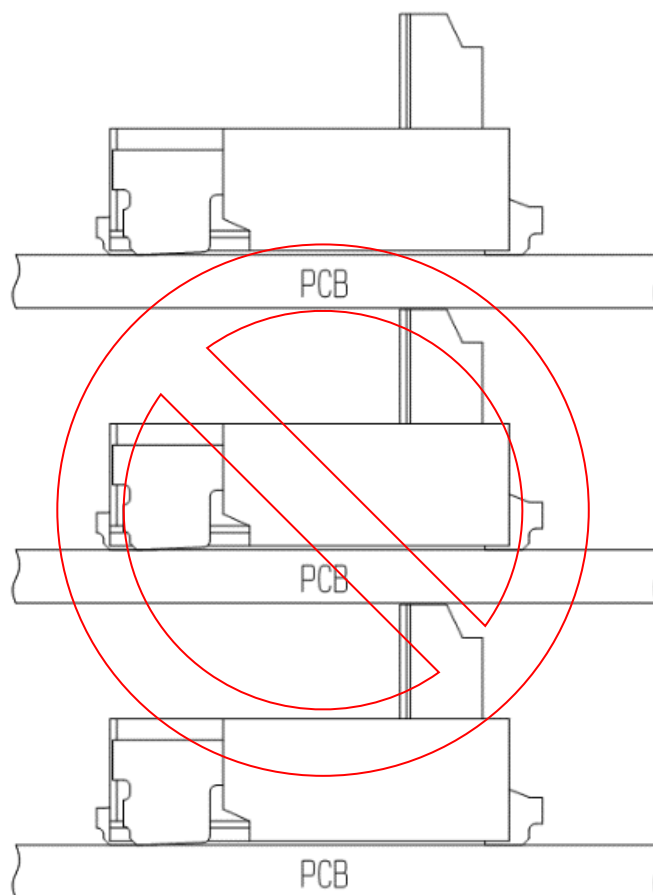
実装後の基板を重ねて取り扱うと、アクチュエータが閉じてしまったり、アクチュエータ外れが発生したりする可能性があります。基板を重ねて取り扱う際は、アクチュエータに意図しない負荷が加わらないように配慮をお願いいたします。

アクチュエータが外れた事例  
(FH69シリーズ)

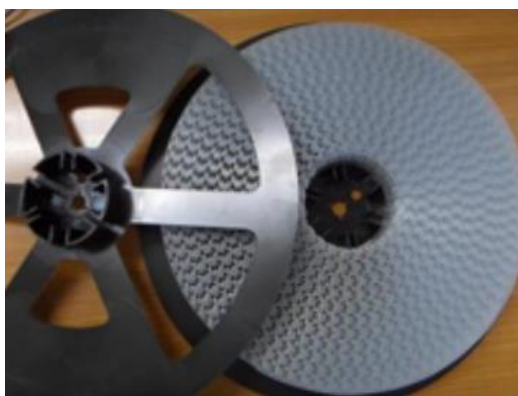
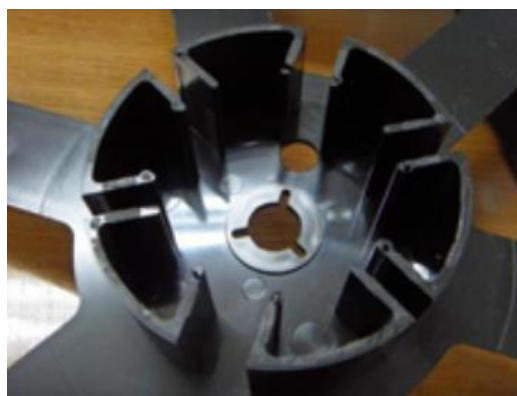
外装箱やリールに潰れやリールの白化がある場合、輸送時の衝撃による破損が考えられます。対策としては輸送業者への申し入れの他に、コストが上がりますが梱包の見直しがあります。

リールの破損（FH-15-196）

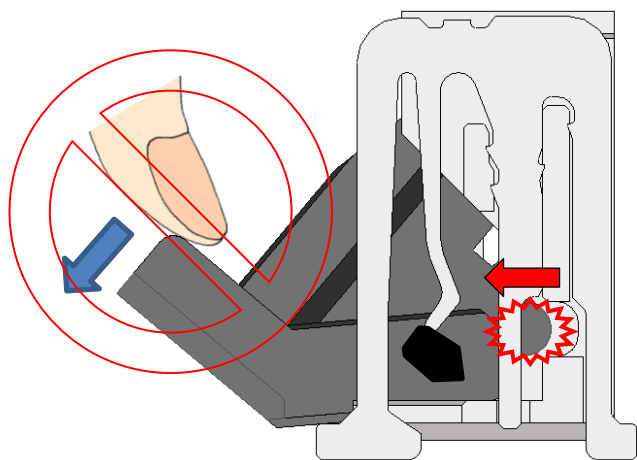
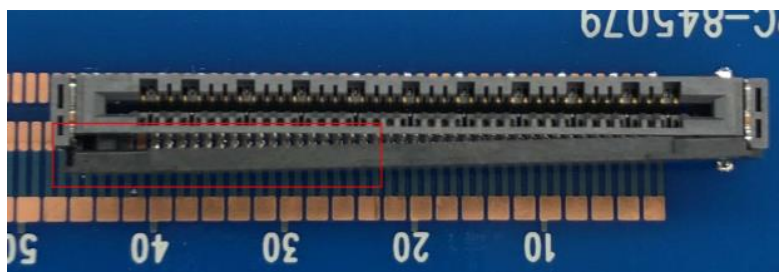
アクチュエータを押し込む操作は禁止です。軸の破損が発生します。

（FH67シリーズ、2022年度、シャープ様試作時の不具合）

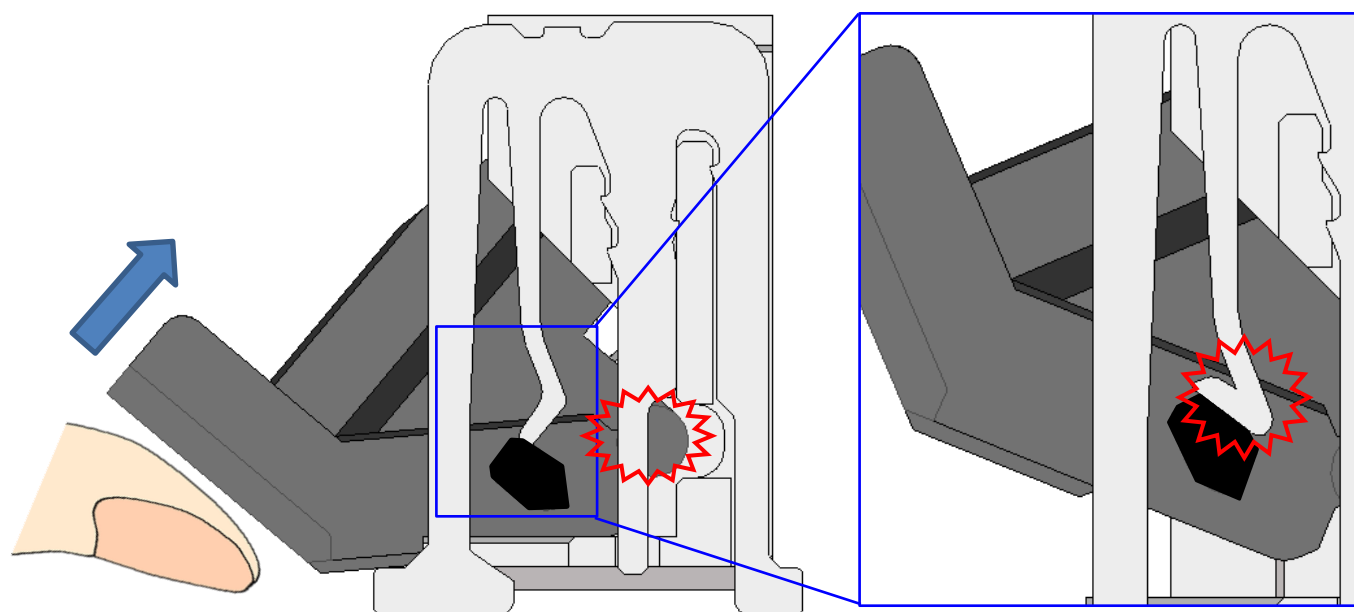
アクチュエータを押し込んだ後、アクチュエータを操作すると、  
金具ロック機構の破損が発生する可能性があります。

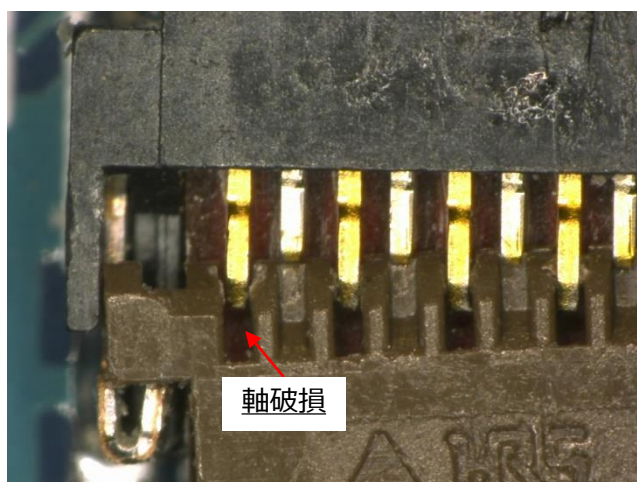
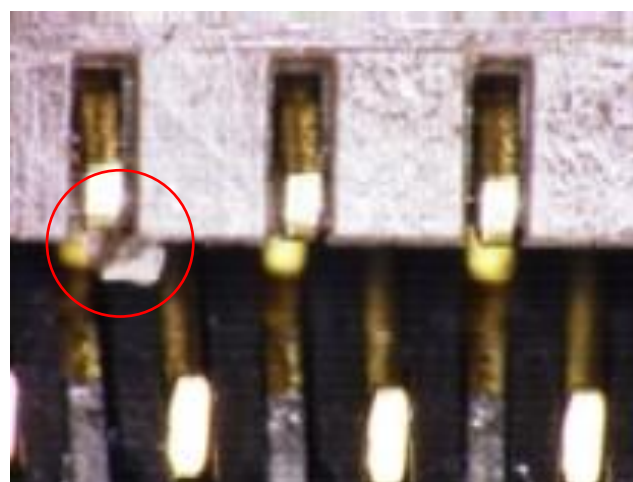
5.1.4 コネクタに異常が生じている：アクチュエータの軸破損（フロント/バックフリップ）  
端子軸受けからアクチュエータ回転軸が脱落（破損）している場合、アクチュエータの回転動作が正常には行えず、アクチュエータが開かない場合があります。

アクチュエータを全開状態から更に押し広げる操作やアクチュエータを回転操作をしなかった場合、アクチュエータ回転軸の脱落（破損）やケースの変形が発生する可能性があります。

アクチュエータ軸の破損事例  
（FH26シリーズ、FH-07B176）

よって弊社推奨のアクチュエータ回転操作を行われているか、注意事項通りにご使用いただいているか、ご確認頂きたくお願い致します。

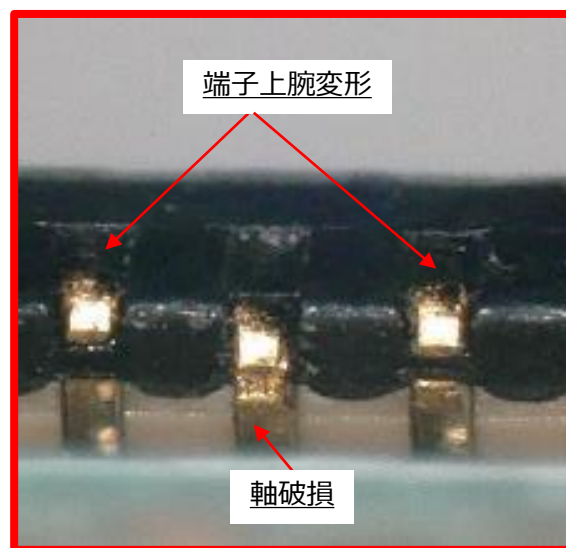
また、アクチュエータ回転軸の脱落（破損）の要因として多く確認できているのが、FPCの引き回しにより異常な負荷をかけてしまっていることが挙げられます。また、アクチュエータを全開状態から更に押し広げる操作を行うと、アクチュエータ回転軸の脱落（破損）が発生する可能性があります。

アクチュエータ軸の破損事例  
(FH19シリーズ、FH07B120など)

よって弊社推奨のアクチュエータ回転操作を行われているか、注意事項通りにご使用いただいているか、ご確認頂きたくお願い致します。

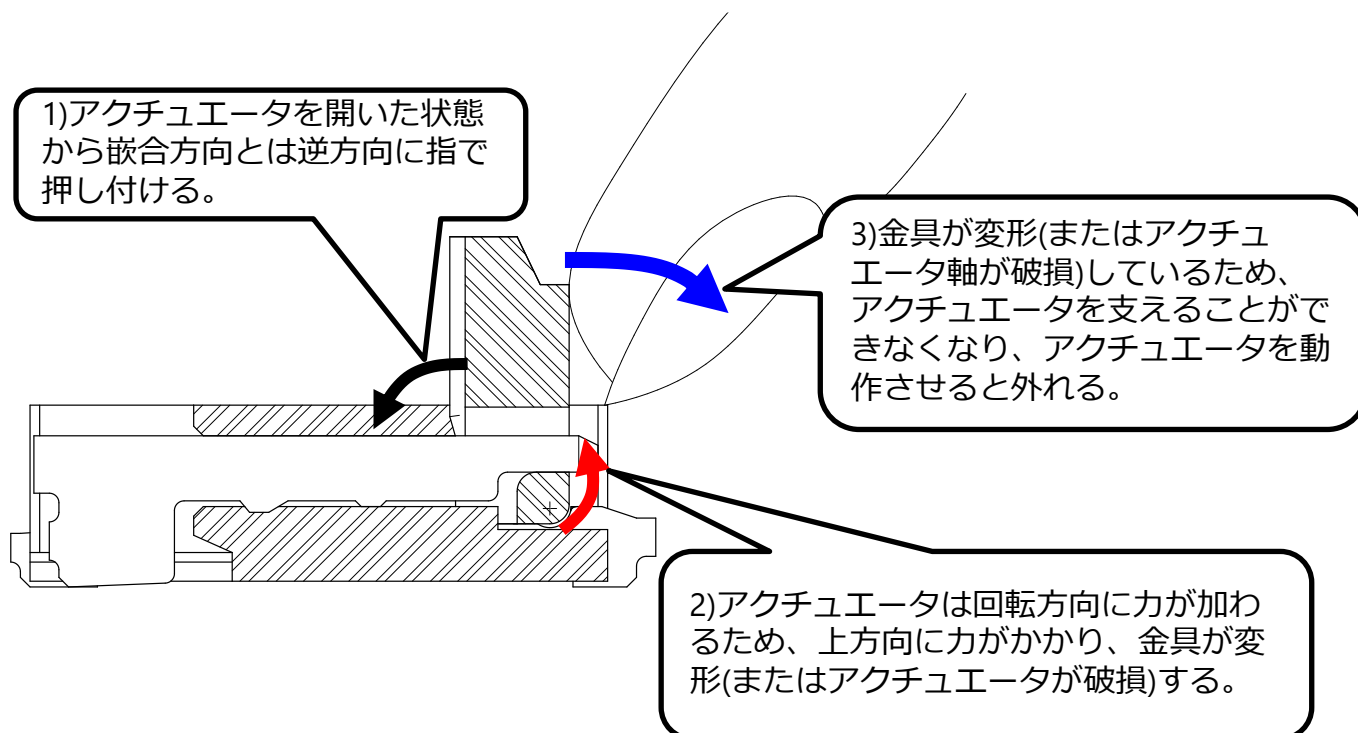
また、アクチュエータを開いた状態から嵌合方向とは逆方向に押すような操作をした場合、金具が変形する可能性があります。金具が変形した場合、アクチュエータ外れの抑制が出来なくなり、通常の回転操作を行った場合でもアクチュエータ外れが発生する可能性があります。

端子・金具が変形し、アクチュエータが外れた事例  
(FH35Cシリーズ、FH-19-069)

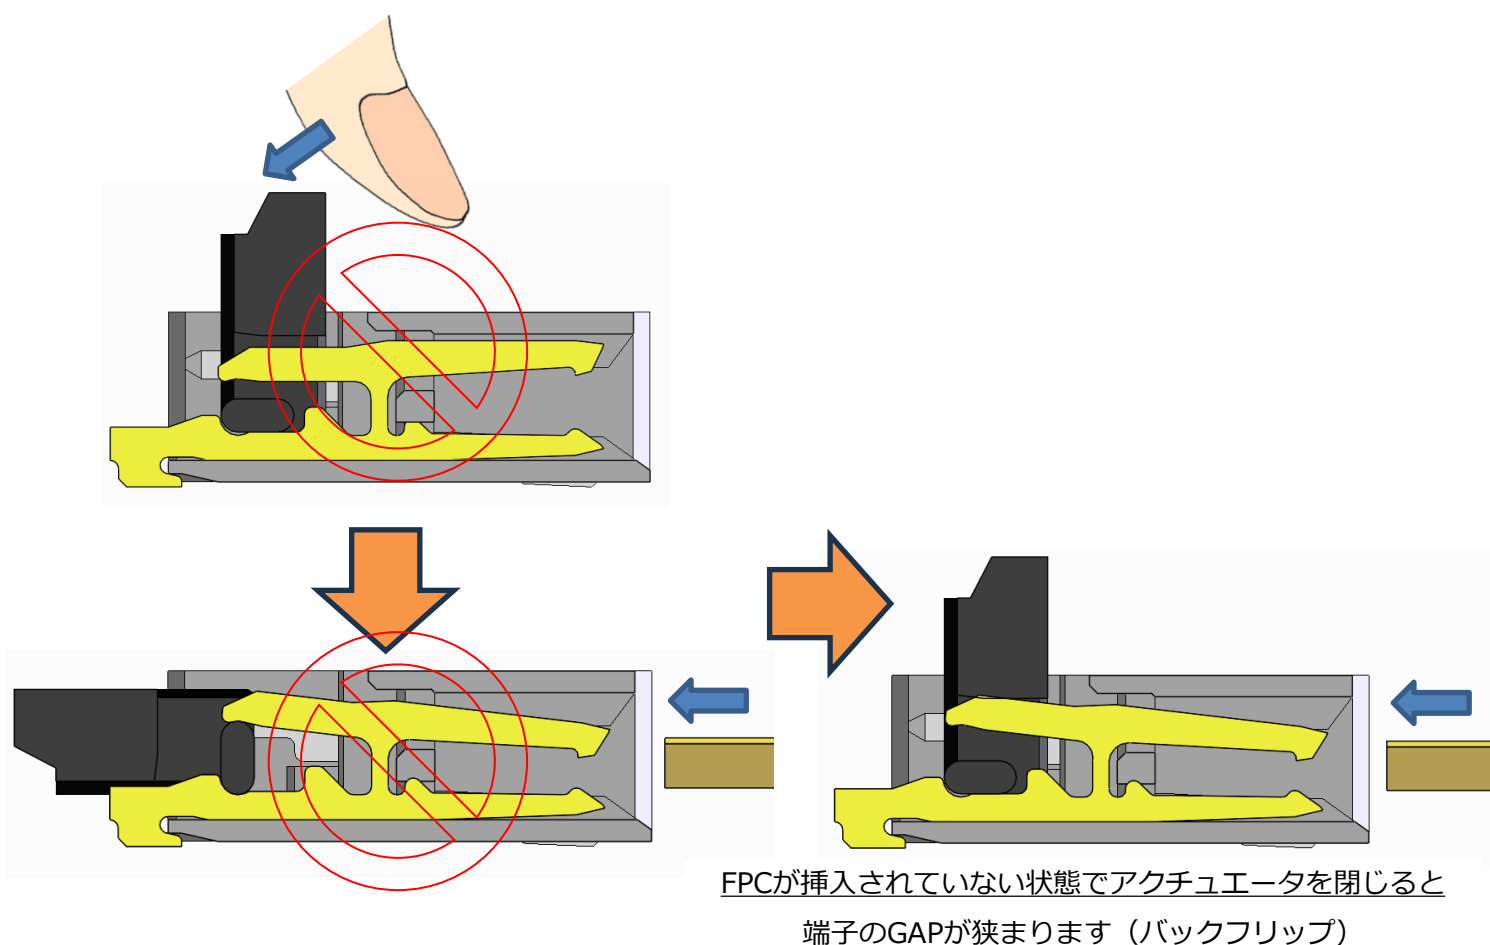
特にバックフリップタイプの場合、FPCを挿入する前にアクチュエータを操作すると、端子のGAPが狭まり、FPCが挿入しにくくなる可能性があります。

アクチュエータを空閉じし、端子GAPが狭まった事例  
(FH58シリーズ)

FPC挿入前にアクチュエータを閉じてしまっていないかご確認お願い致します。

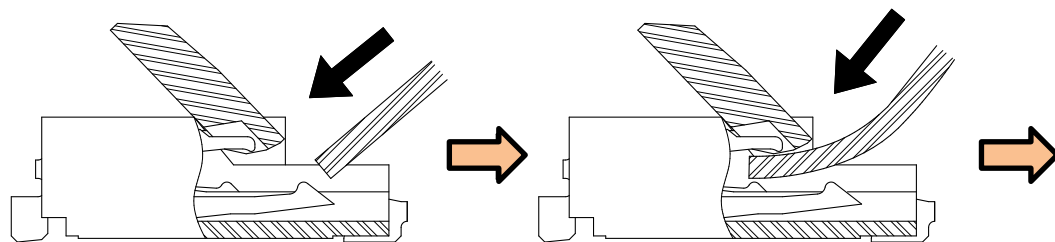
極端な角度でFPCを挿入し、  
FPCパターンが破断した事例  
(FH26シリーズ)

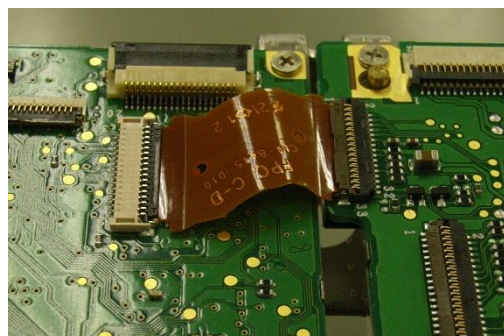
FPCが短く余裕がない状態の場合、  
FPC挿入がしにくくなります  
(FH26シリーズ、FH06B122)

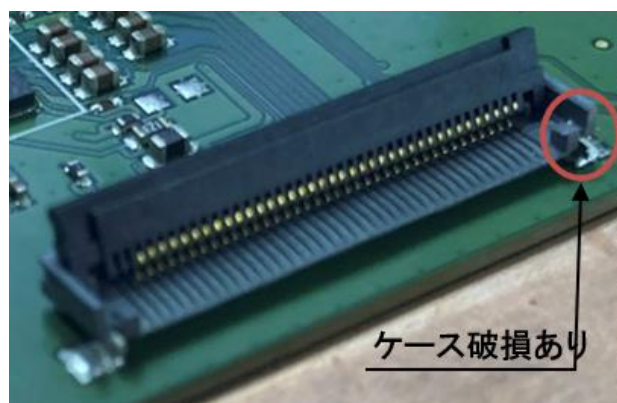
FPCに押し上げ力をかけてしまい、  
金具はんだ付け部が破損した事例  
(FH52シリーズ)

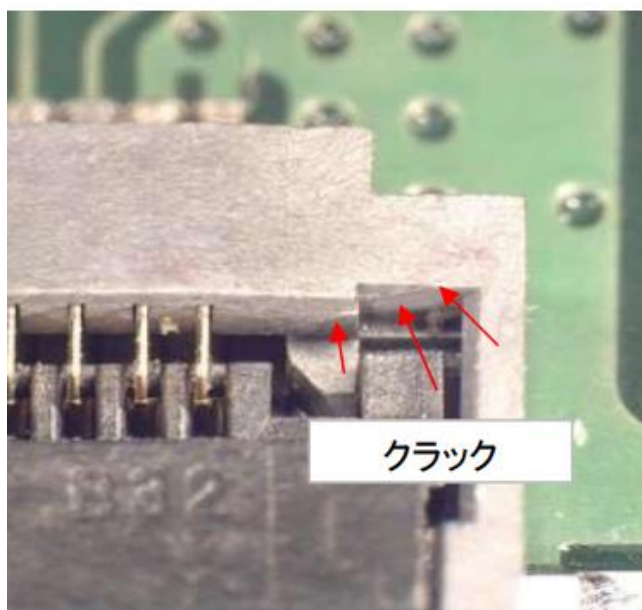
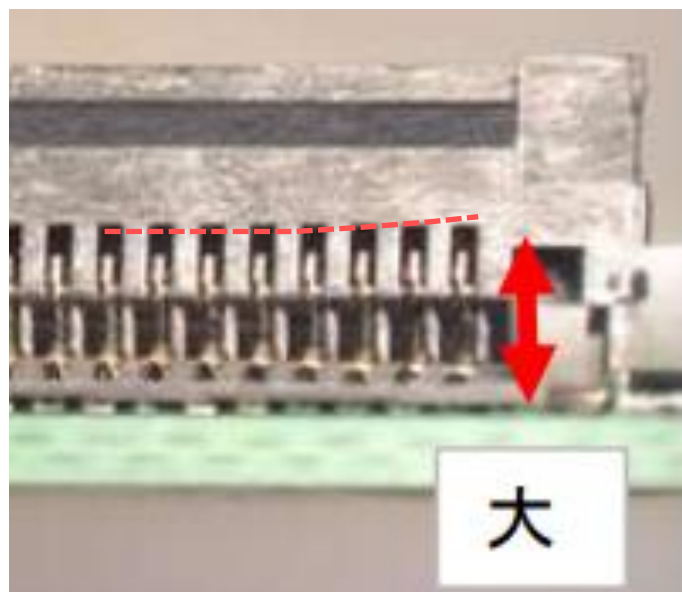
また、前頁のように無理な引き回しにより、FPCに持ち上げる力がかかっている場合、端子のGAP変形（広がり）やケース破損が発生することがあります。

FPCに押し上げ力をかけてしまい、  
ケースクラック、端子GAP変形が起きた事例  
(FH52シリーズ、QR-2021-0014)

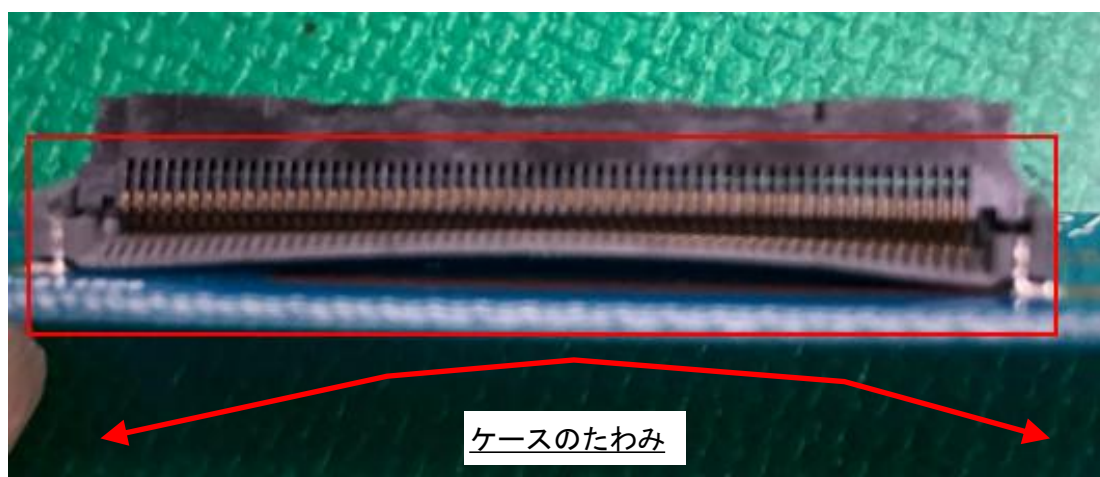
FPCに押し上げ力をかけてしまい、ケース底面部が湾曲した事例  
(FH52シリーズ)

FPCを持ち上げる力を加えた場合以外に、  
アクチュエータを押し込んでしまった場合にも同様の現象が発生します

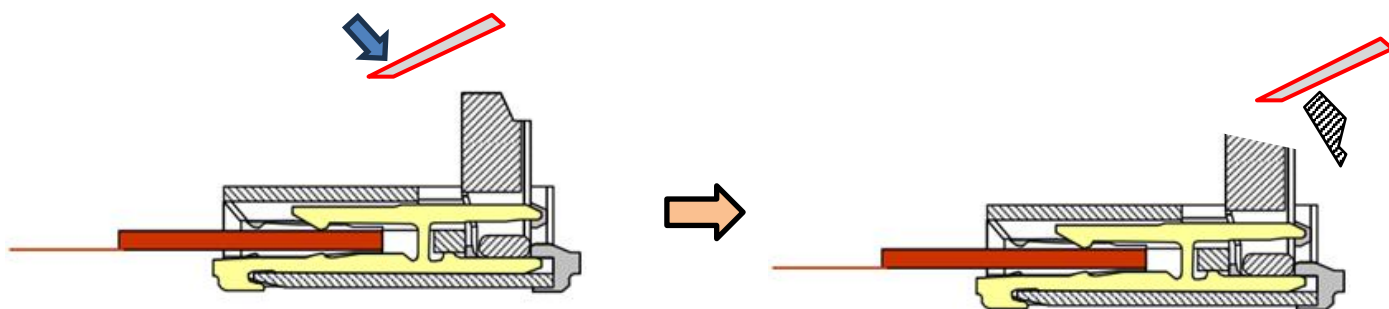
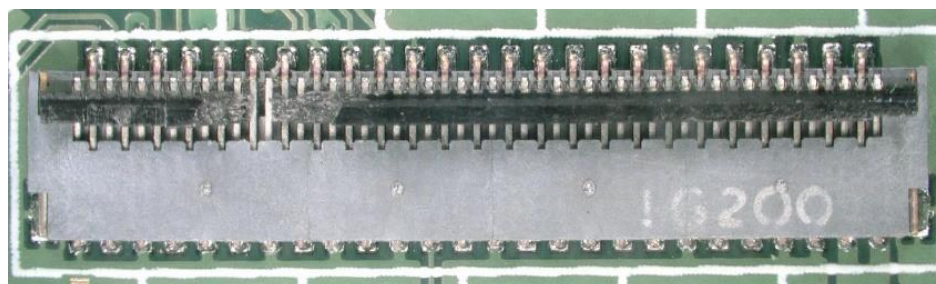
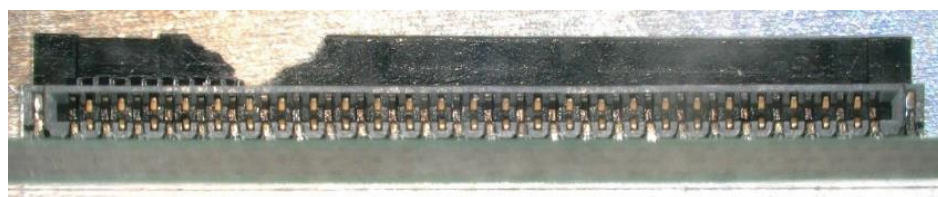
アクチュエータの破損事例は5.1項にも記載しましたが、その他に鋭利な治具（ピンセットや虫ピンなど）を使用してアクチュエータを操作すると、局所的に力がかかる為、アクチュエータの破損につながる可能性があります。

局所的に負荷をかけてしまいアクチュエータが破損した事例  
(FH35Cシリーズ、QR-2022-0514)

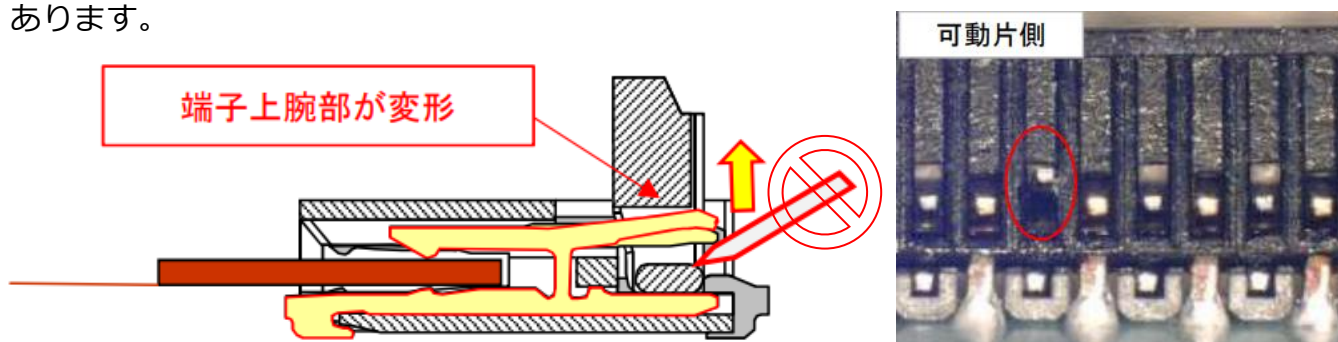
鋭利な治具で端子を変形させてしまった事例（FH35Cシリーズ、QR-2022-0514）

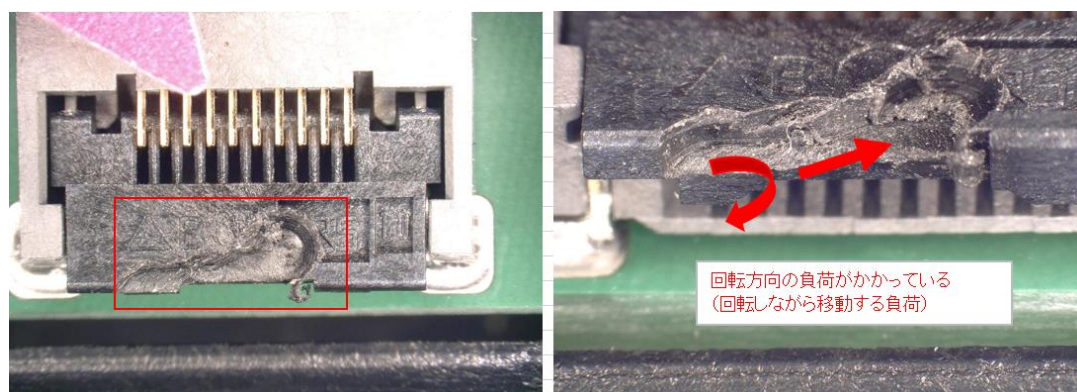
アクチュエータの一部がねじ切られている事例

（FH28シリーズ、QR-2021-0851）

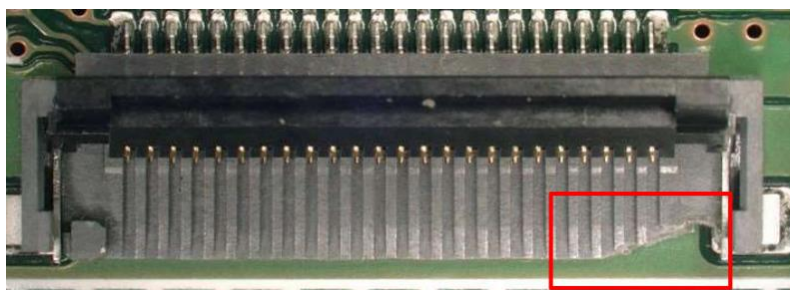
これらはFPCを無理抜きをした場合などに破損する可能性があります。特にワンアクションタイプの場合、FPC保持力はロック機構に頼っている為、ロック機構が破損した場合、ロックできなくなる可能性があります。

ロック機構が破損している事例  
(FH28シリーズ、QR-2021-0550)

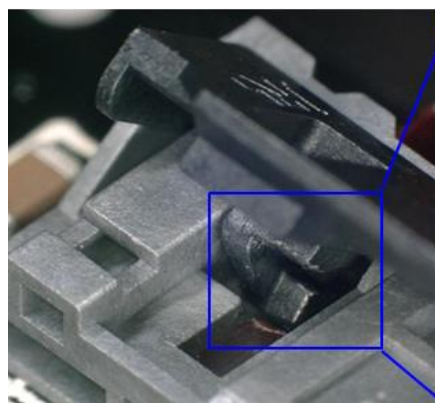
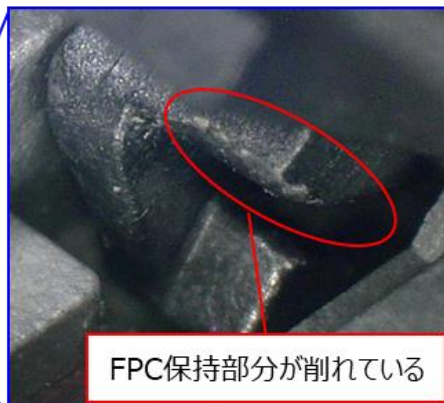
FPC保持部分が削れている

ロック機構が破損している事例  
(FH63Sシリーズ、QR-2022-0212)

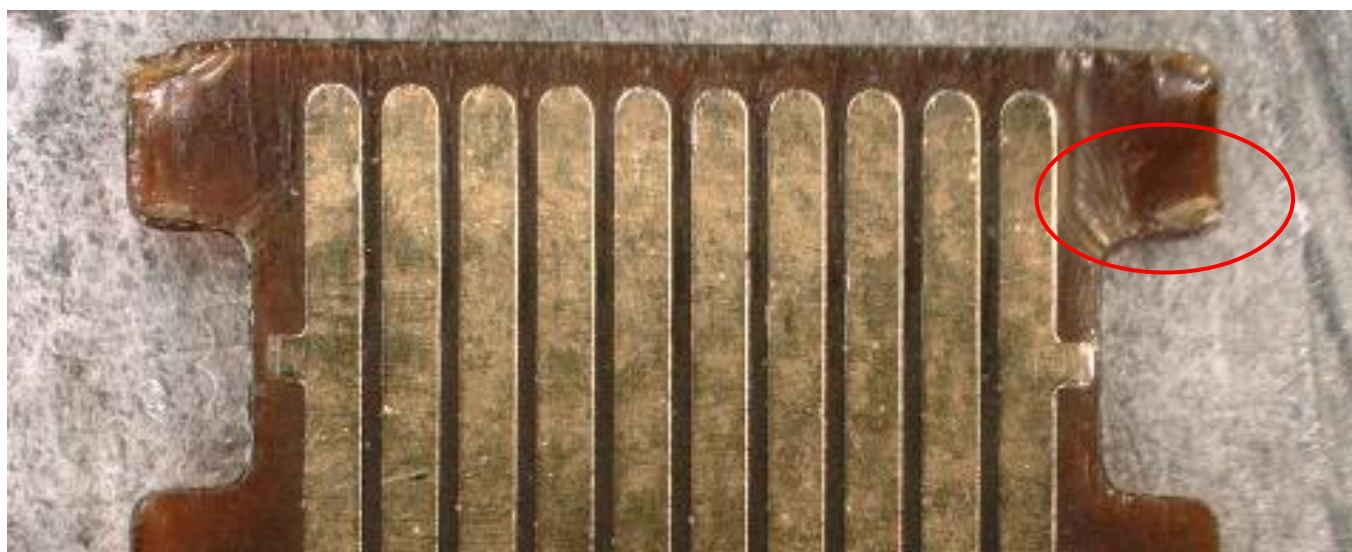
FPC耳部が変形・破損している場合、ロックが不完全になる（緩くなる）可能性があります。多くの場合、FPC耳部の破損はロック後のFPC無理抜きにより発生します。

FPC耳部が変形・破損している事例  
(FH63シリーズ、AUO様)

各シリーズの取り扱い上の注意事項に適切なFPC挿抜操作を記載しておりますので、ご確認ください。

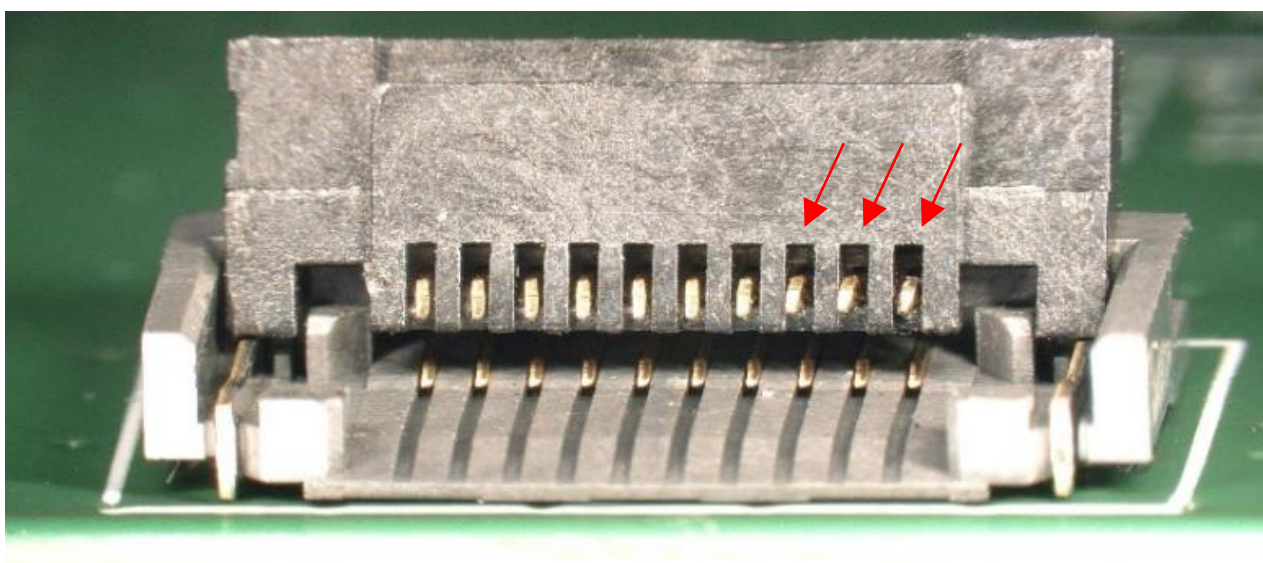
端子変形した事例  
(FH28シリーズ、QR-2021-0649)

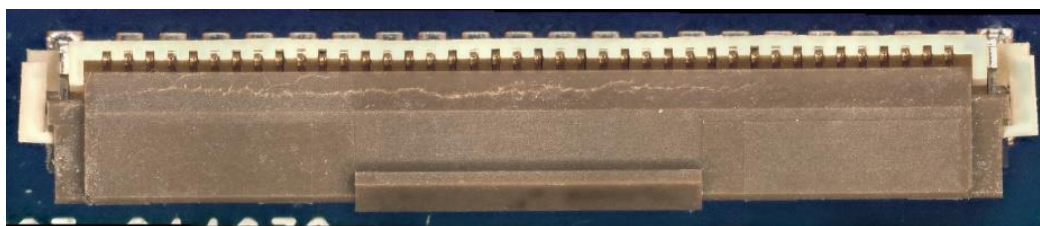
アクチュエータ操作時やロック作業完了後、アクチュエータに過度な荷重をかけた場合、アクチュエータが破損する可能性があります。

アクチュエータが破損した事例  
（FH12-SVシリーズ、QR-2022-0150）

この後に再度FPCを挿入しロック操作を行おうとしても  
ロックがされません

アクチュエータの操作は回転操作を心がけ、ロック作業完了後は過度な荷重をかけないようにしてください。

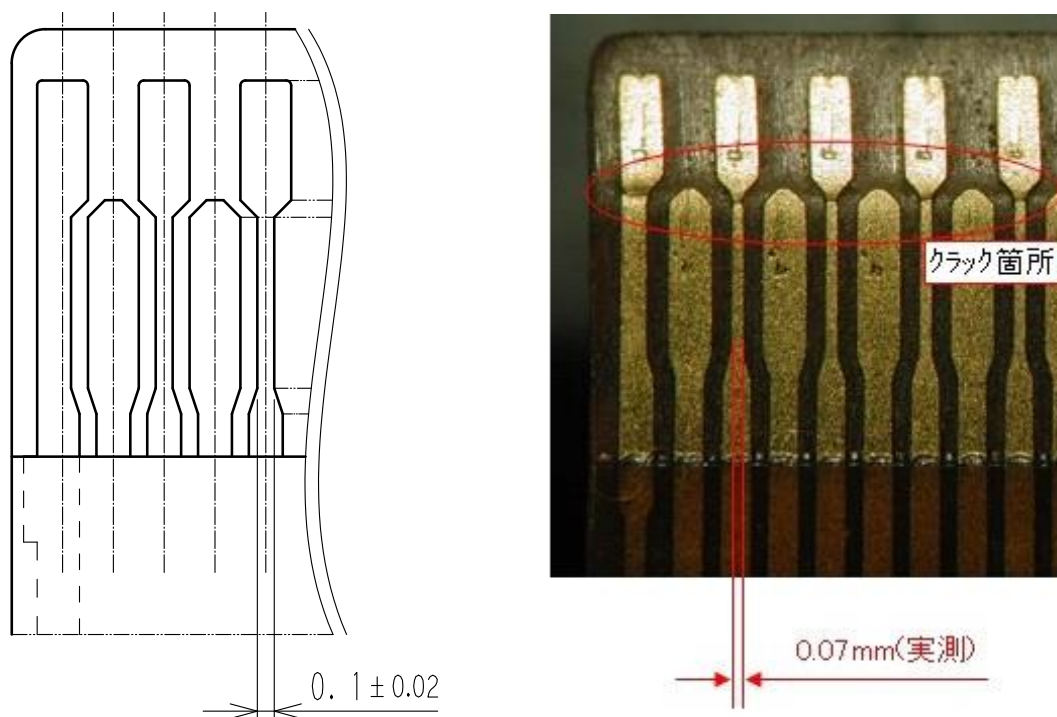
6.1.4 FPCのパターンクラックが発生している（0.3mmピッチ以下の千鳥タイプのコネクタ）  
[5.2.4項](#)にも記載しておりますが、FPCの挿入角度がキツイ以外にも、推奨FPCパターンから外れている場合、FPCのパターンクラックが発生しやすくなります。

弊社推奨FPC導体幅(最細部)：左とFPCパターンクラック現品：右  
(FH26シリーズ)

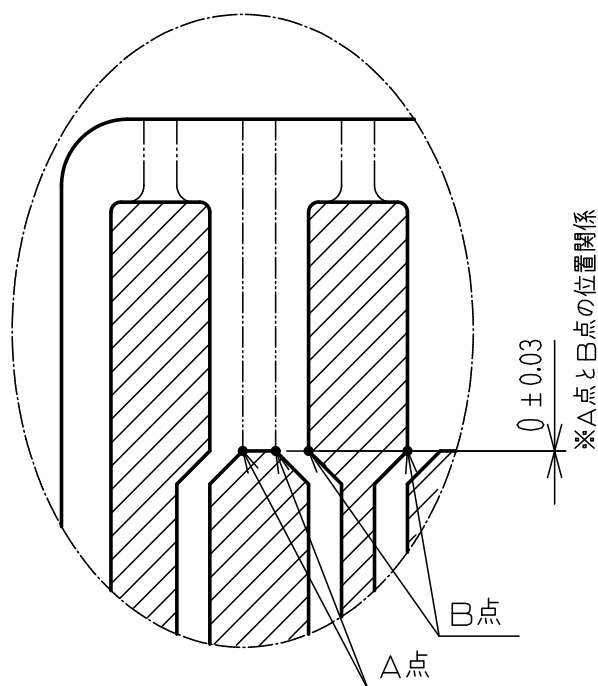
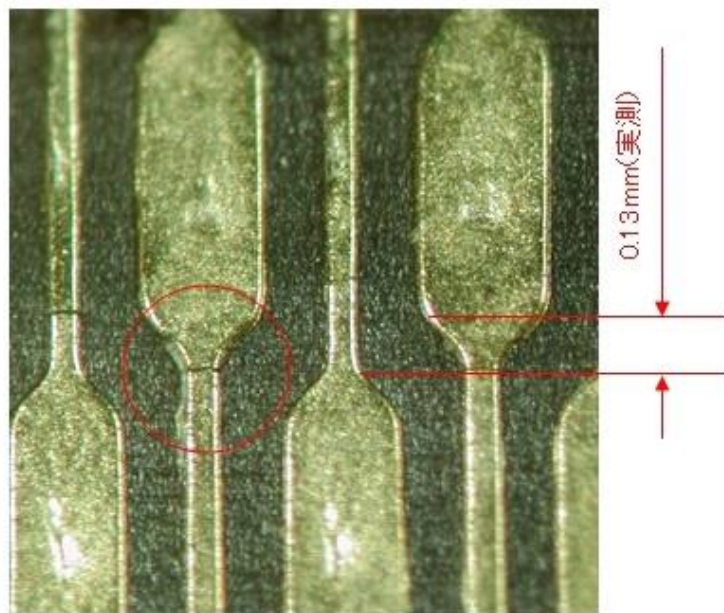
6.1.4 FPCのパターンクラックが発生している（0.3mmピッチ以下の千鳥タイプのコネクタ）  
[5.2.4項](#)にも記載しておりますが、FPCの挿入角度がキツイ以外にも、推奨FPCパターンから外れている場合、FPCのパターンクラックが発生しやすくなります。

FPCオーバーラップ寸法部：左とFPCパターンクラック現品：右  
(FH26シリーズ)

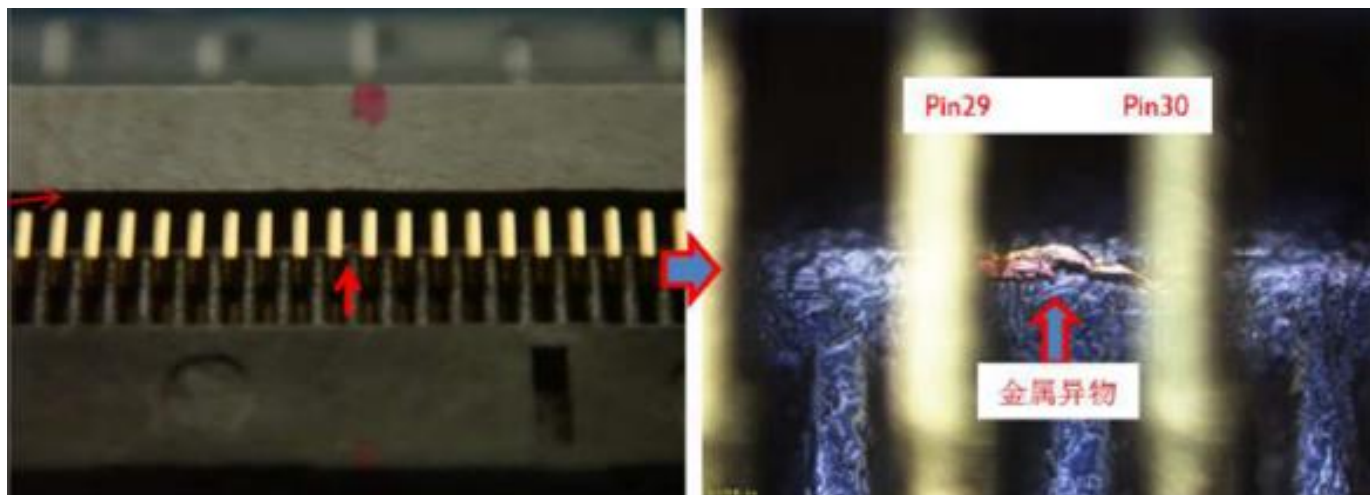
ショート不具合は端子間に金属異物が挟まる、付着する現象により発生します。

分析結果：Ni、Cu、Pt、Au

Ptは製品、工程で使用されていない

(FH28シリーズ、QR-2021-0312)
