Connector for FPC

# *FH series Q&A*

9月, 2023

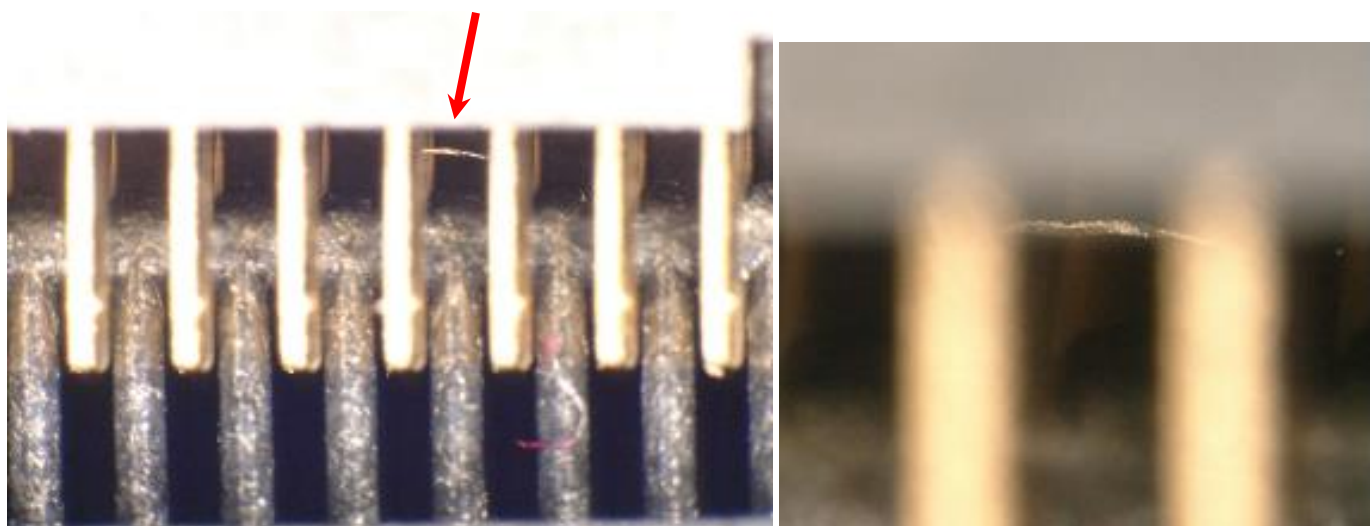
分析結果：Al合金

製品、工程で使用されていない
