Connector for FPC

# *FH series Q&A*

9月, 2023

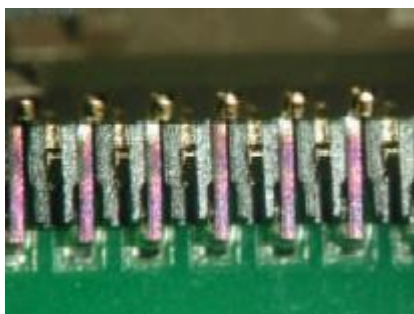
以上の結果より、『Sn-Ni-Au合金層』が紫色を呈していると推定されます。

通常のはんだ付け状態品につきましても合金層は形成されており、また環境試験、品質評価結果から紫色の変色は製品性能上問題無いものと考えます。

端子変色状態（FH26シリーズ）

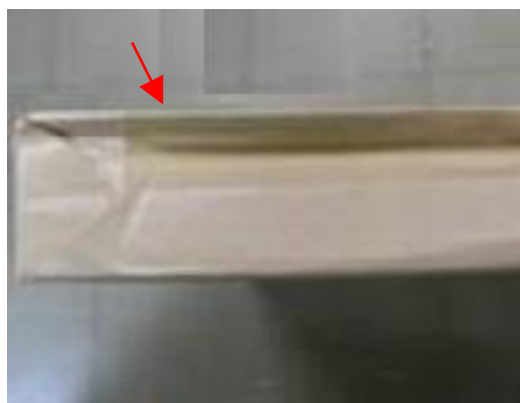
納入時点でコネクタ破損が発生している場合、リール外装箱に潰れやリールの白化が無いが、ご確認ください。外装箱やリールに潰れやリールの白化がある場合、輸送時の変形が考えられます。

リール外装箱の潰れ（例）

外装箱やリールに潰れやリールの白化がない場合は、品証／技術にご相談ください。

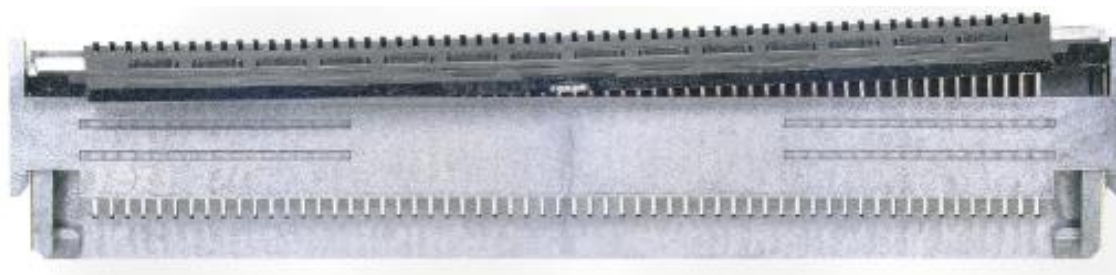
実装後の基板を重ねて取り扱うと、アクチュエータが閉じてしまったり、アクチュエータ外れが発生したりする可能性があります。基板を重ねて取り扱う際は、アクチュエータに意図しない負荷が加わらないように配慮をお願いいたします。

アクチュエータが外れた事例  
(FH69シリーズ)

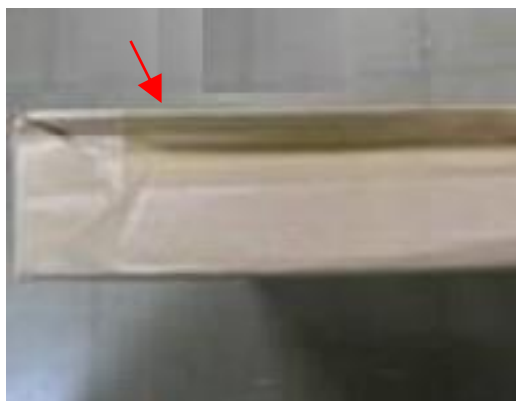
外装箱やリールに潰れやリールの白化がある場合、輸送時の衝撃による破損が考えられます。対策としては輸送業者への申し入れの他に、コストが上がりますが梱包の見直しがあります。

リール外装箱の潰れ（例）

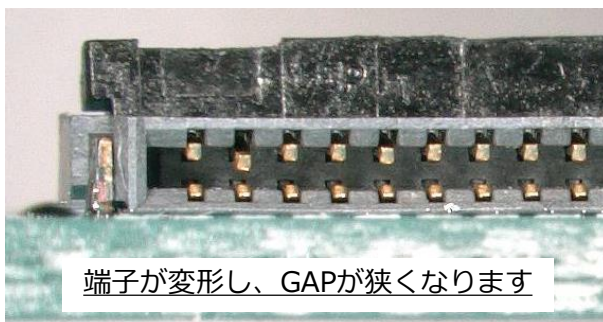
金具部が変形し、アクチュエータ外れが発生する可能性があります

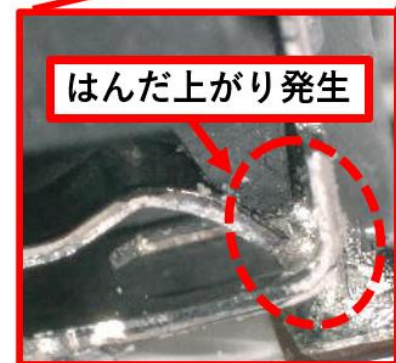
はんだ上がり発生

金具ばねが固定されてしまう

金具にはんだが上がり、アクチュエータ操作が出来ないサンプル (FH63Sシリーズ)

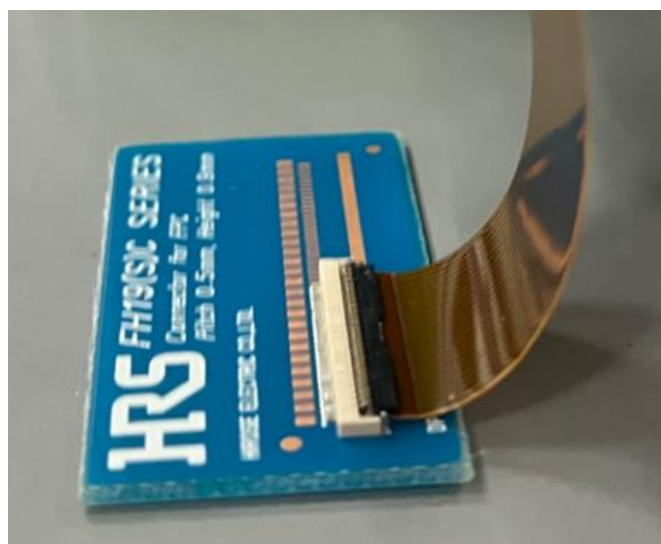
また、アクチュエータ回転軸の脱落（破損）の要因として多く確認できているのが、FPCの引き回しにより異常な負荷をかけてしまっていることが挙げられます。また、アクチュエータを全開状態から更に押し広げる操作を行うと、アクチュエータ回転軸の脱落（破損）が発生する可能性があります。

FPCを上方向に引き回し、  
コネクタに負荷をかけてしまった場合

よって弊社推奨のアクチュエータ回転操作を行われているか、注意事項通りにご使用いただいているか、ご確認頂きたくお願い致します。

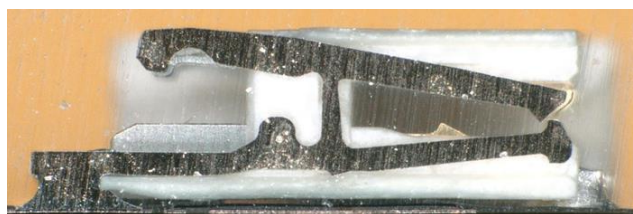
特にバックフリップタイプの場合、FPCを挿入する前にアクチュエータを操作すると、端子のGAPが狭まり、FPCが挿入しにくくなる可能性があります。

アクチュエータを空閉じし、端子GAPが狭まった事例  
(FH58シリーズ)

FPC挿入前にアクチュエータを閉じてしまっていないかご確認お願い致します。

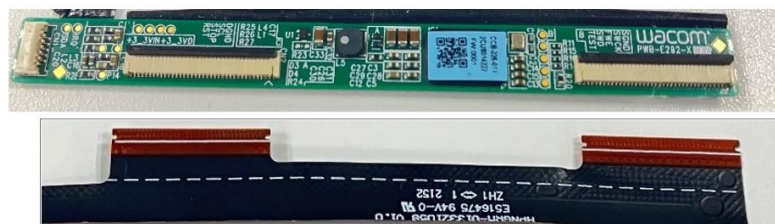
レイアウトに余裕がない場合、  
FPC挿入がしにくくなります  
(FH58シリーズ、QR-2023-0357)

よってレイアウト時にFPC挿入スペースを確保できるようご配慮頂きたいお願い致します。

またFPCが短すぎても挿入が難しくなりますので、適切な部品レイアウトをお願い致します。

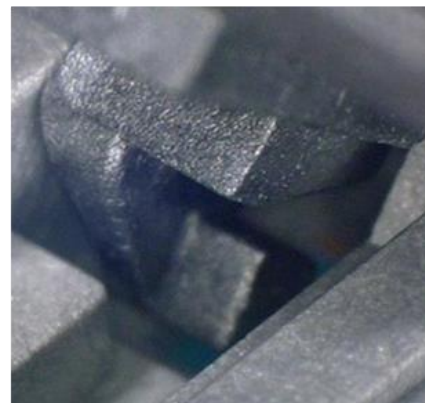
FPC保持部分が削れている

ロック機構が破損している事例  
(FH63Sシリーズ、QR-2022-0212)

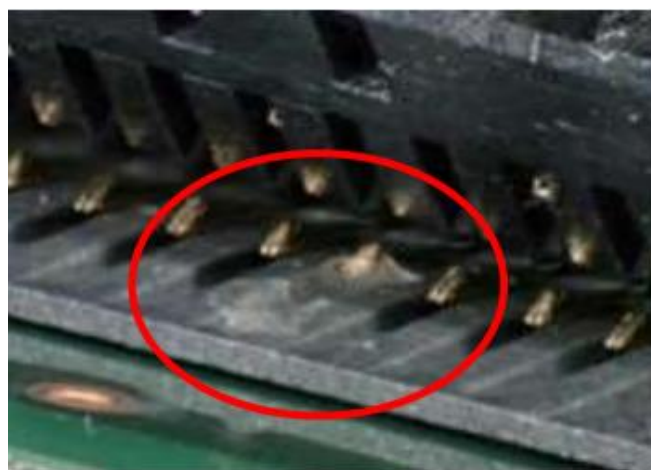
透明な異物（バシトラシン）  
ヒロセ工程内で使用していない
